Dossier Technique Immobilier

Numéro de dossier : 16/ACB/1798

Date du repérage : 12/01/2016

Adresse :**4 rue du Temple (1)**

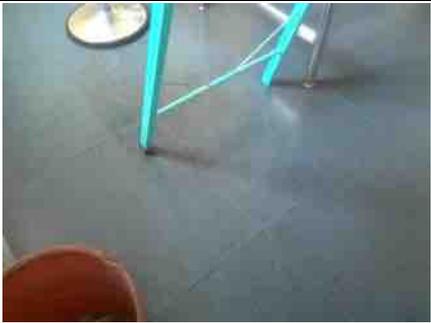
Localisation	Identifiant + Description	Justification	Etat de conservation et préconisations	Photo
2ème étage - Débarras, 2ème étage - Bureau 4, 2ème étage - Bureau 5, 2ème étage - Wc 2	<u>Identifiant:</u> M002 <u>Description:</u> Dalles de sol en sous-face des autres dalles de sol <u>Liste selon annexe.13-9 du CSP:</u> B	Non prélevé pour ne pas altérer les dalles de sol qui les recouvrent	Matériau dégradé (étendue ponctuelle) Résultat EP** Préconisation : Il est recommandé de réaliser une évaluation périodique.

<p>Photo n° DSCNA001 Localisation : 2ème étage - Débarras, 2ème étage - Bureau 4, 2ème étage - Bureau 5, 2ème étage - Wc 2 Ouvrage : Planchers Partie d'ouvrage : Dalles de sol Description : Dalles de sol Localisation sur croquis : Point001</p>

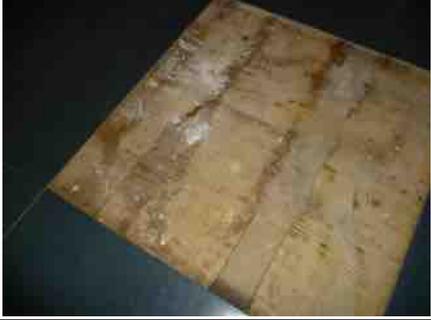
<p>Photo n° DSCNA002 Localisation : 2ème étage - Débarras, 2ème étage - Bureau 4, 2ème étage - Bureau 5, 2ème étage - Wc 2 Ouvrage : Planchers Partie d'ouvrage : Dalles de sol Description : Dalles de sol en sous-face des autres dalles de sol Localisation sur croquis : Point002</p>

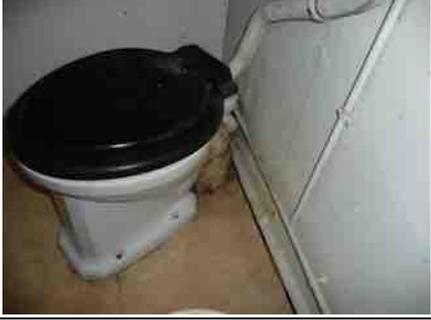
Localisation	Identifiant + Description	Conclusion (justification)	Etat de conservation** et préconisations*	Photo
1er étage - Wc	Identifiant: M003 Description: Conduit d'évacuation fibrociment <u>Liste selon annexe.13-9 du CSP: B</u>	Présence d'amiante (sur jugement de l'opérateur)	Matériau dégradé (étendue ponctuelle) Résultat EP** Préconisation : Il est recommandé de réaliser une évaluation périodique.

<p>Photo n° DSCNA003 Localisation : 1er étage - Wc Ouvrage : Conduits de fluides (air, eau, autres fluides) Partie d'ouvrage : Conduits Description : Conduit d'évacuation fibrociment Localisation sur croquis : Point003</p>

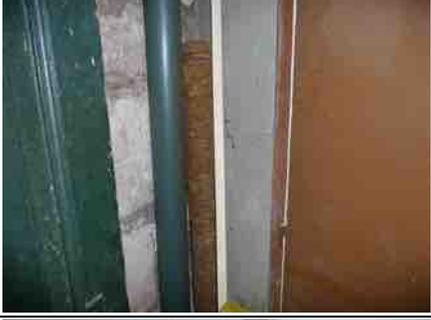
Rez de chaussée - Accès sous-sol	<u>Identifiant:</u> M004 <u>Description:</u> Calorifugeages <u>Liste selon annexe.13-9 du CSP:</u> A	Non prélevé pour ne pas altérer sa fonction	Calorifugeage avec dégradation(s) locale(s) Score 3** Il faut faire réaliser des travaux de retrait ou de confinement des calorifugeages.

<p>Photo n° DSCNA004 Localisation : Rez de chaussée - Accès sous-sol Ouvrage : Flocages, Calorifugeages, Faux plafonds Partie d'ouvrage : Calorifugeages Description : Calorifugeages Localisation sur croquis : Point004</p>

Dossier n° 16/ACB/1798
Date de l'évaluation : 12/01/2016
Bâtiment / local ou zone homogène : Rez de chaussée - Accès sous-sol
Identifiant Matériau : M004
Matériau : Calorifugeages
Résultat Score 3 : Il faut faire réaliser des travaux de retrait ou de confinement des calorifugeages.

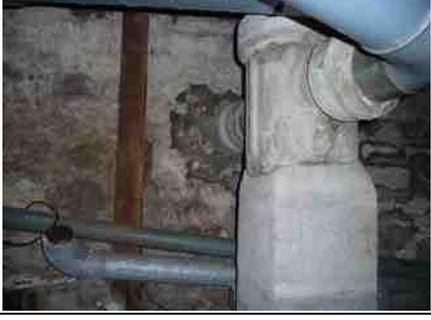
Rez de chaussée - Hall	Identifiant: M005 Description: Conduit d'évacuation tout-à-l'égout et siphon disconnecteur fibrociment <u>Liste selon annexe.13-9 du CSP: B</u>	Présence d'amiante (sur jugement de l'opérateur)	Matériau non dégradé Résultat EP** Préconisation : Il est recommandé de réaliser une évaluation périodique.

<p>Photo n° DSCNA005 Localisation : Rez de chaussée - Hall Ouvrage : Conduits de fluides (air, eau, autres fluides) Partie d'ouvrage : Conduits Description : Conduit d'évacuation tout-à-l'égout et siphon disconnecteur fibrociment Localisation sur croquis : Point005</p>
